ORZECZENIE

O STANIE TECHNICZNYM OBIEKTU BUDOWLANEGO

Obiekt : Budynek mieszkalno - usługowy

Adres : Łądek Zdrój ul. Rynek 13
Dz. geodez. 164/7, AM-5

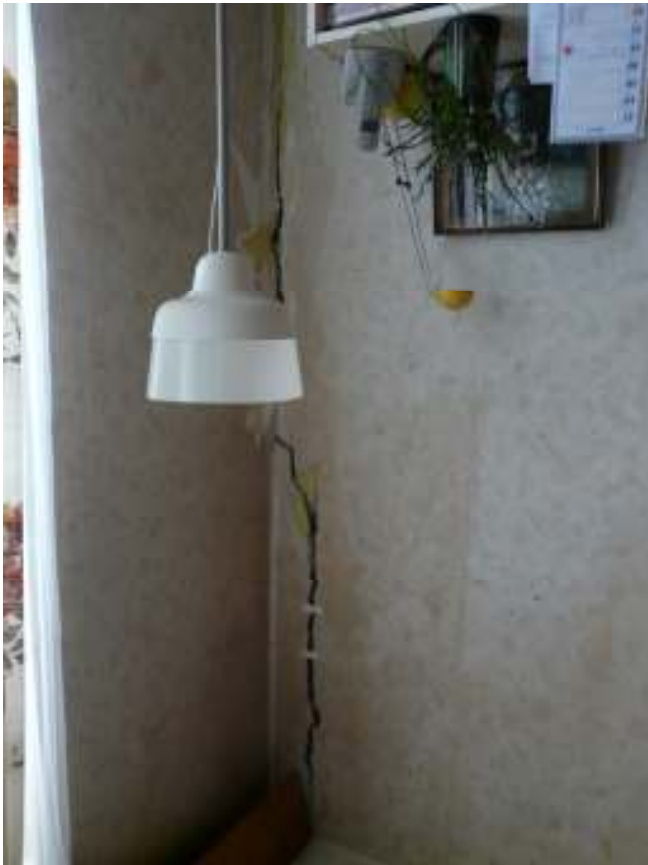
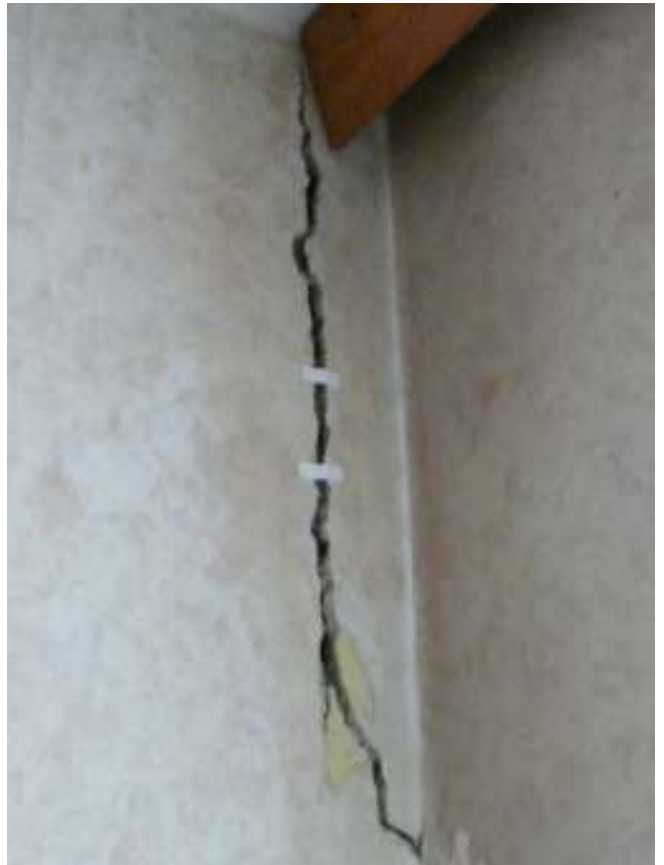
Są to ściany z cegły pełnej i kamieni na zaprawie cementowo-wapiennej i wapiennej. Materiał ścian niejednorodny. Stwierdzono odspojenie ściany frontowej od ściany środkowej , wewnętrznej (szczelina o szerokości ok. 5cm), pęknięcia nadproży w ścianie frontowej i , mniejsze pęknięcia i zarysowania pozostałych ścian. Ze względu na występujące zagrożenie - ściana frontowa wymaga pilnego zabezpieczenia , pozostałe ściany remontu.

Fot.1,2 Pionowa szczelina pomiędzy ścianą frontową i środkową.

- Ściana frontowa w poziomie I piętra jest zagrożona i wymaga pilnego zabezpieczenia,
- Drewniana konstrukcja stropu jest przeciążona – belki stropowe wymagają odciążenia, elementy uszkodzone wymiany lub protezowania, całość elementów należy zaimpregnować,
- Konstrukcja więźby nie spełnia warunków nośności – więźba wymaga wzmocnienia, elementy uszkodzone wymiany, całość elementów należy zaimpregnować.

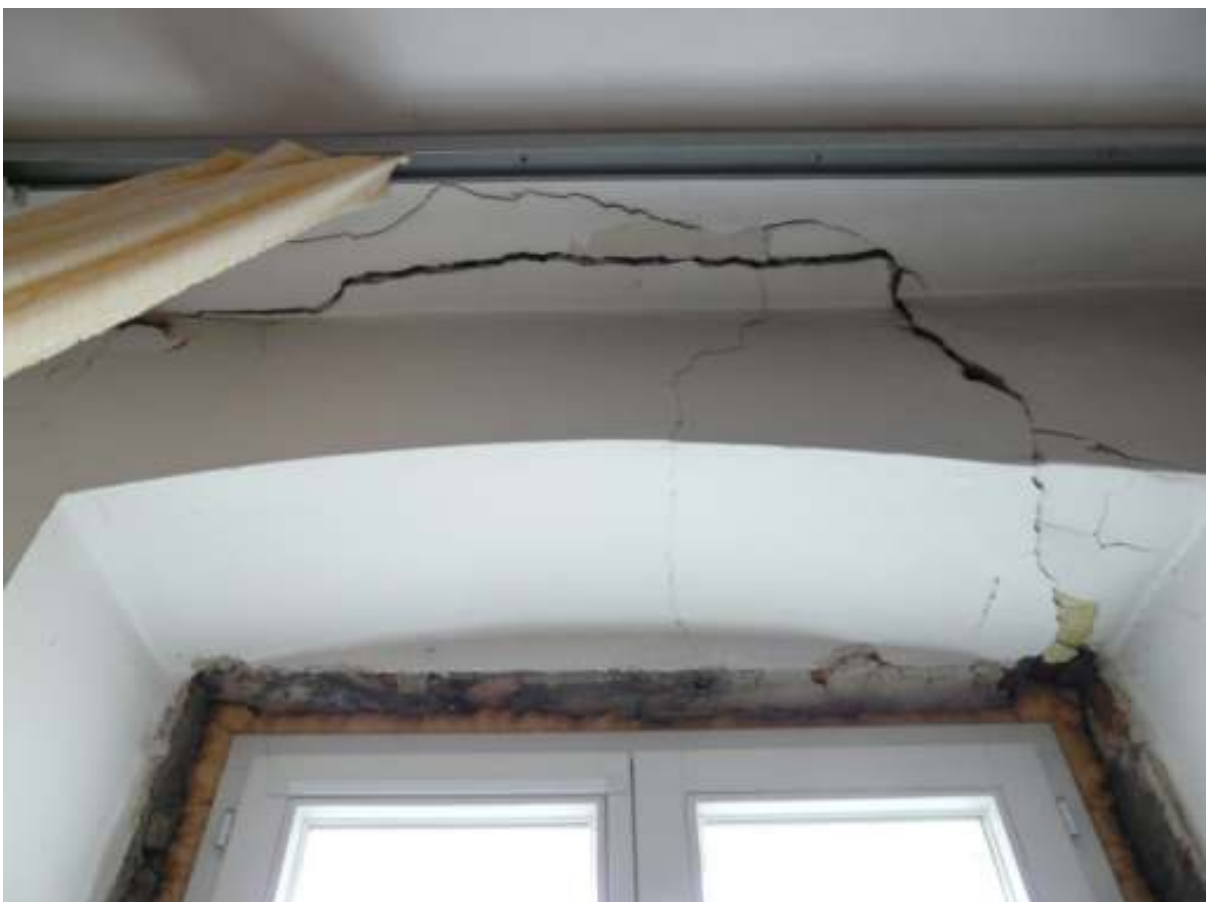
Fot. 3 Jedno z uszkodzonych nadproży w ścianie frontowej.

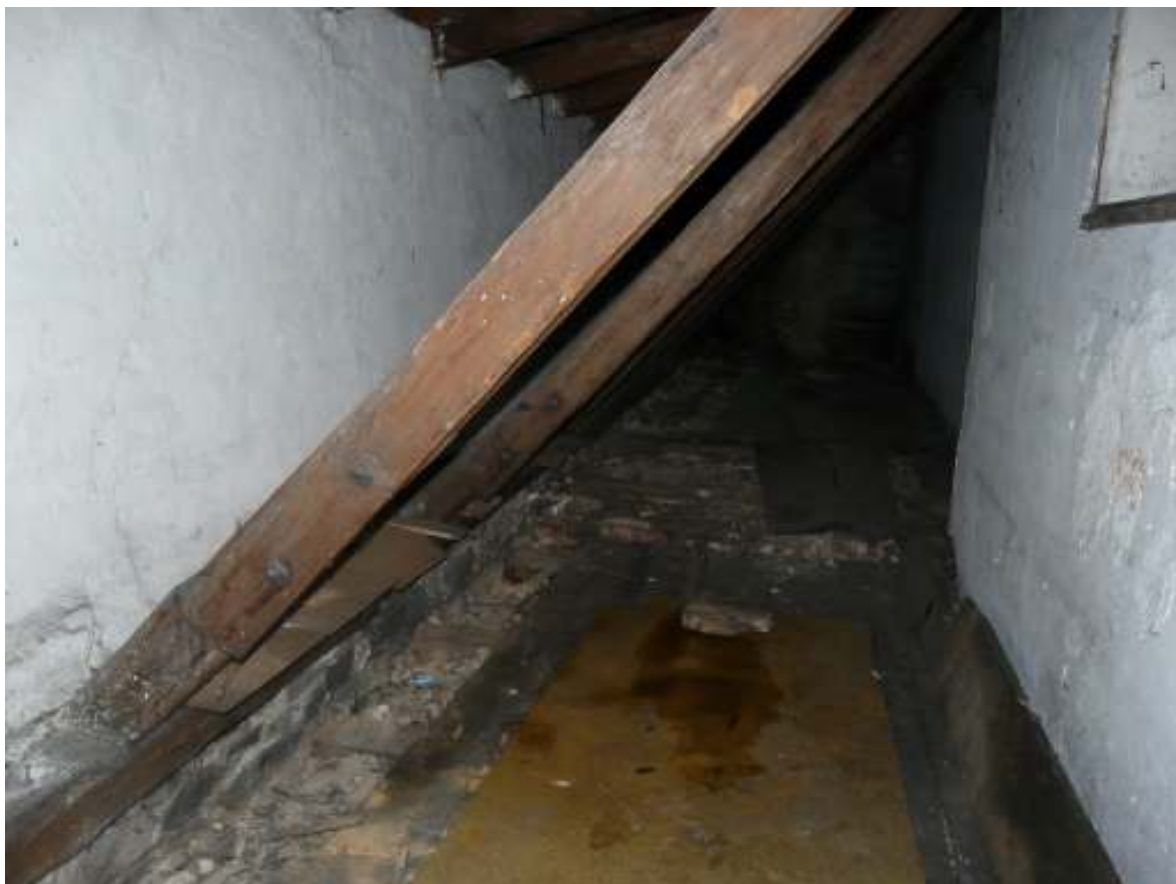
Jest to strop drewniany , belkowy , o konstrukcji tradycyjnej. ze ślepym pułapem i polepą – zasypką z gruzu. Po wykonaniu odkrywek , stwierdzono nieliczne uszkodzenia belek z powodu korozji biologicznej. Belki stropowe są nadmiernie obciążone ścianami stolcowymi podpierającymi konstrukcję dachu.

Fot.4 Odkrywka belek stropu nad I piętrzem – widok protezowanych krokwi do wymiany

Drewnianą konstrukcję stropu należy odciążyć poprzez oparcie konstrukcji dachu i stropu nad poddaszem niezależnie od istniejącego stropu (oddzielna konstrukcja) i usunięcie ciężkiej polepy. Uszkodzone belki należy wymienić lub protezować, całość konstrukcji zaimpregnować przeciwko grzybom, owadom i ogniu.

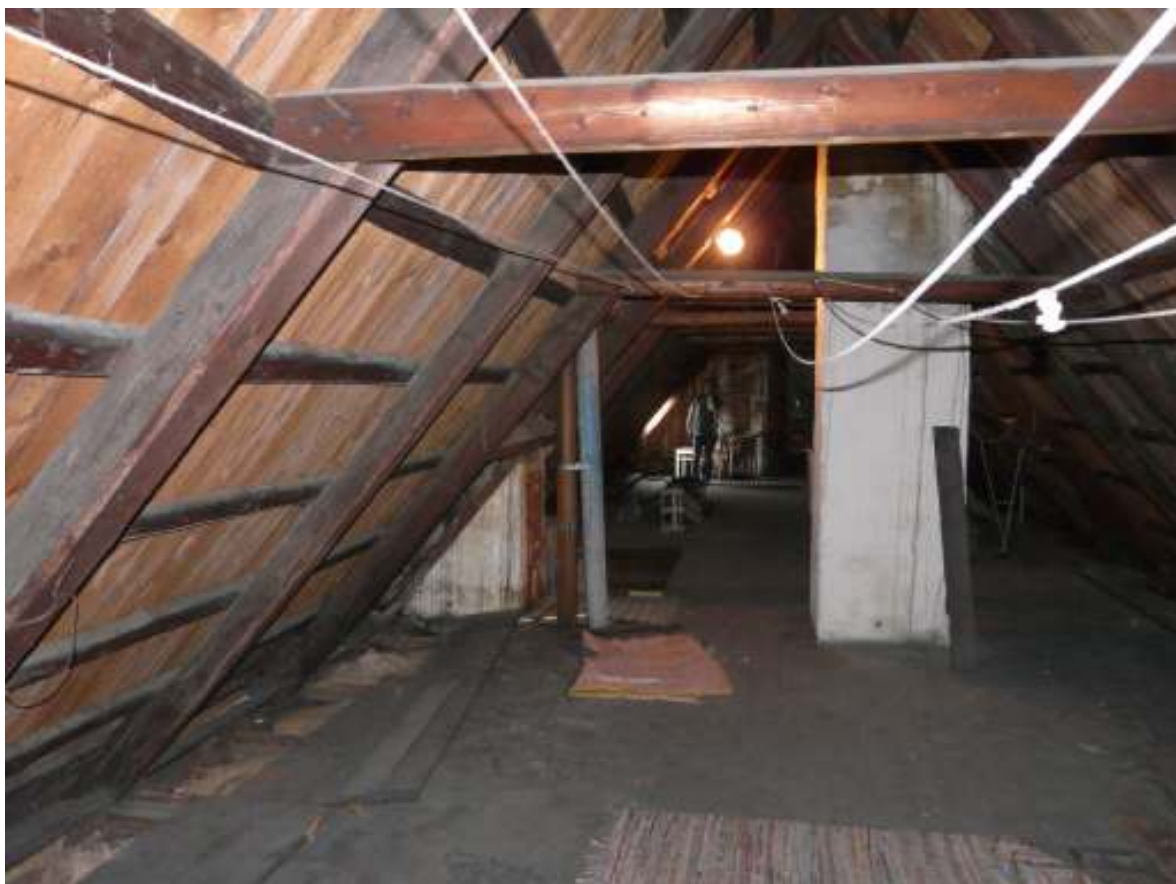
Podczas oględzin stwierdzono nieliczne uszkodzenia (korozja biologiczna) końcówek krokwi w miejscu oparcia na murłatach i skorodowanie murłat.

Po przeprowadzeniu obliczeń sprawdzających (przy założeniu pokrycia dachówką karpiówką podwójnie i wprowadzenia ocieplenia połączeń dachowych) stwierdzono, że istniejąca więźba nie spełnia warunków nośności.

Fot.5 Więźba dachowa , odkrywka belek stropu nad poddaszem

Wobec powyższego konstrukcję więźby należy wzmocnić, elementy uszkodzone wymienić, a całość konstrukcji więźby zaimpregnować przeciwko grzybom, owadom i ogniu.

Belki - jętki stropu nad poddaszem spełniają warunki nośności i użytkowania. W celu zmniejszenia obciążeń przekazywanych na konstrukcję budynku i właściwe ocieplenie, należy usunąć istniejącą polepę i ułożyć wełnę mineralną.
