PROJEKT ZAMIENNY ARCHITEKTONICZNO-BUDOWLANY

INWESTOR:	GMINA ŁĄDEK-ZDRÓJ 57-540 Łądek Zdrój ul. Rynek 31
OBIEKT I ADRES:	PRZEBUDOWA I CZĘŚCIOWAZMIANA SPOSOBU UŻYTKOWANIA BUDYNKU DWORCA KOLEJOWEGO W ŁĄDKU - ZDROJU W CELU UTWORZENIA CENTRUM PRZESIADKOWEGO ORAZ INKUBATORA PRZEDSIĘBIORCZOŚCI ul. Kolejowa 6, 57-540 Łądek-Zdrój
NUMER EWIDENCYJNY DZIAŁKI:	Dz. nr 78/6, Obręb Zatorze
KATEGORIA OBIEKTU:	XVI, XVII
DATA OPRACOWANIA:	CZERWIEC 2017

III. EKSPERTYZA TECHNICZNA

Ekspertyza z oceną stanu technicznego budynku

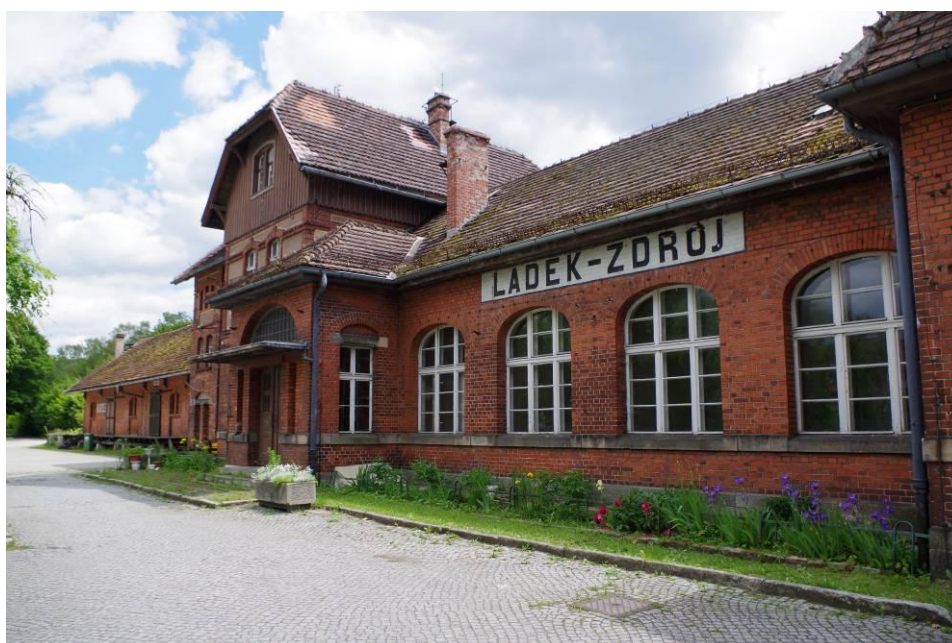
Fot. 1

Elewacja północna frontowa (skrzydło wschodnie, łącznik oraz magazyn)

- budynek „główny – skrzydło wschodnie” - trójkondygnacyjny, z częściowym podpiwniczeniem od strony północnej (mieszczący pomieszczenia kasowo-magazynowe + poczekalnia+ mieszkania). Ściany budynku jednolite , nie wykazują zmian geometrii lub zarysowań w strukturze muru. Posadowienie stabilne. Więźba dachowa drewniana o ustroju krokwiowo-płatwiowym na ściankach stolcowych. Pokrycie dachówką ceramiczną karpiówką podwójnie „w koronkę”(wskazane przełożenie lub wymiana pokrycia dachowego). Stan konstrukcji dobry i bardzo dobry.

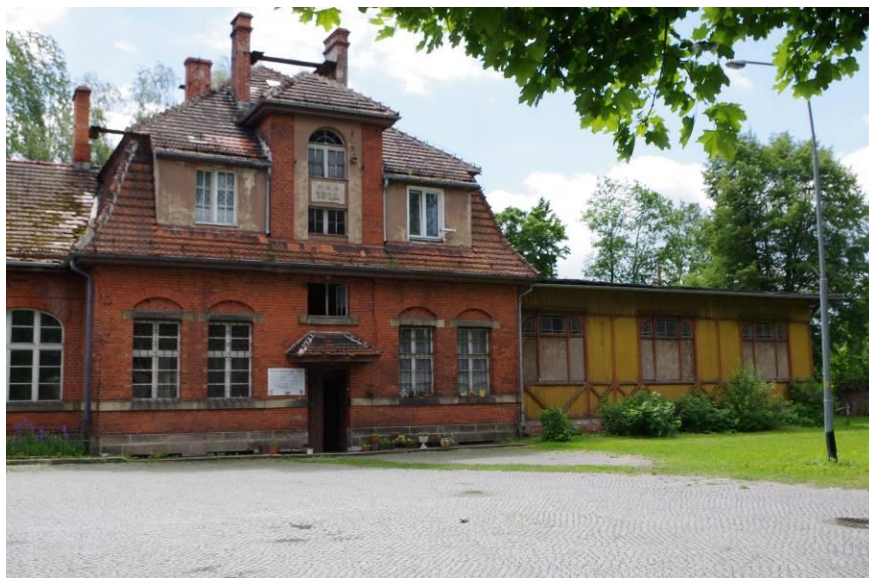
Fot. 2

Elewacja północna frontowa (skrzydło zachodnie, pawilon poczekalni letniej)

- budynek „główny – skrzydło zachodnie” - dwukondygnacyjny, z częściowym podpiwniczeniem od strony północnej (mieszczący poczekalnię +pomieszczenia mieszkalne i sanitarne). Ściany budynku jednolite, nie wykazują zmian geometrii lub zarysowań w strukturze muru. Posadowienie stabilne. więźba dachowa drewniana o ustroju krokwiowo-płatwiowym na ściankach stołcowych. Pokrycie dachówką ceramiczną karpiówką podwójnie „w koronkę”(wskazane przełożenie lub wymiana pokrycia dachowego). Stan konstrukcji dobry i bardzo dobry.

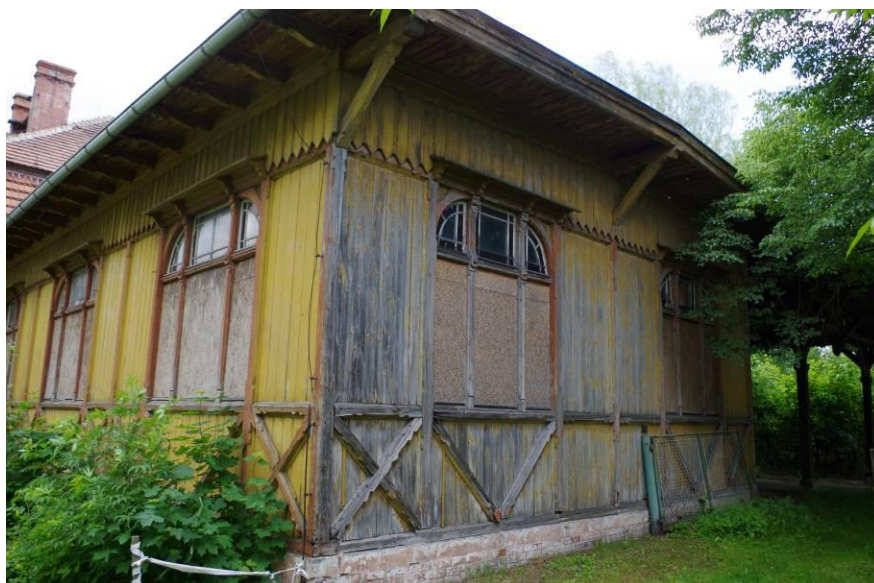
Fot. 3

Elewacja szczytowa zachodnia (dawna „letnia poczekalnia”)

- .Konstrukcję budynku wykonano jako konstrukcję drewnianą – szkielet wypełniony „warstwowym” podwójnym opierzeniem z desek drewnianych oraz warstwą termoizolacyjną z płyt z wełny drzewnej mineralizowanej zaczynem wapiennym + wiatro-paroizolacją z papy ryflowanej. Budynek pawilonu poczekalni letniej wzniesiono na ławach fundamentowych murowanych z cegły pełnej klinkierowej Stan konstrukcji dobry.

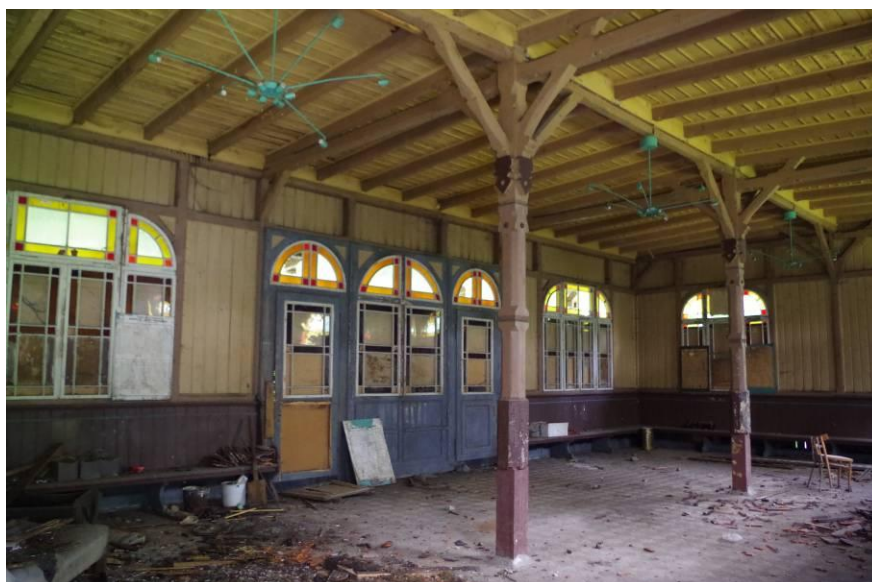
Fot. 4

Dawna „letnia poczekalnia” - wewnątrz

- Konstrukcja więźby dachowej drewniana krokwiowo-płatwiowa z opierzeniem połąci - odeskowaniem pełnym. Płatew kalenicowa podparta dwoma słupami. Stężenia zastrzałowo-jętkowe. Lokalnie widoczne miejsce dawnego przecieku z nieszczęlnego pokrycia dachowego Stan konstrukcji dobry.

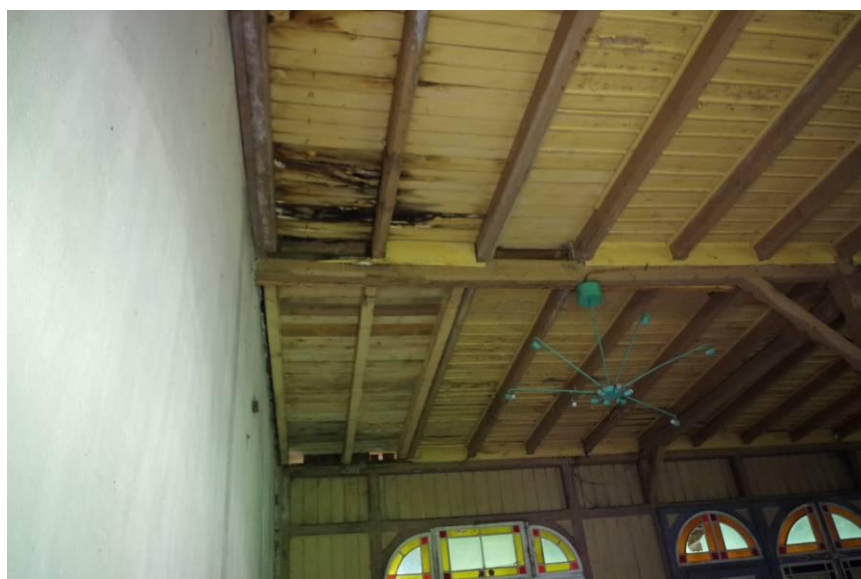
Fot. 4.1

Dawna „letnia poczekalnia” - wewnątrz

- Konstrukcja więźby dachowej drewniana krokwiowo-płatwiowa z opierzeniem połąci - odeskowaniem pełnym. Lokalnie widoczne miejsce dawnego przecieku z nieszczęlnego pokrycia dachowego oraz podjęte próby naprawy (wskazane wykonanie gruntownej naprawy części więźby dachowej w ramach całościowych prac remontowo-konserwacyjnych pawilonu letniego). Stan konstrukcji dostateczny.

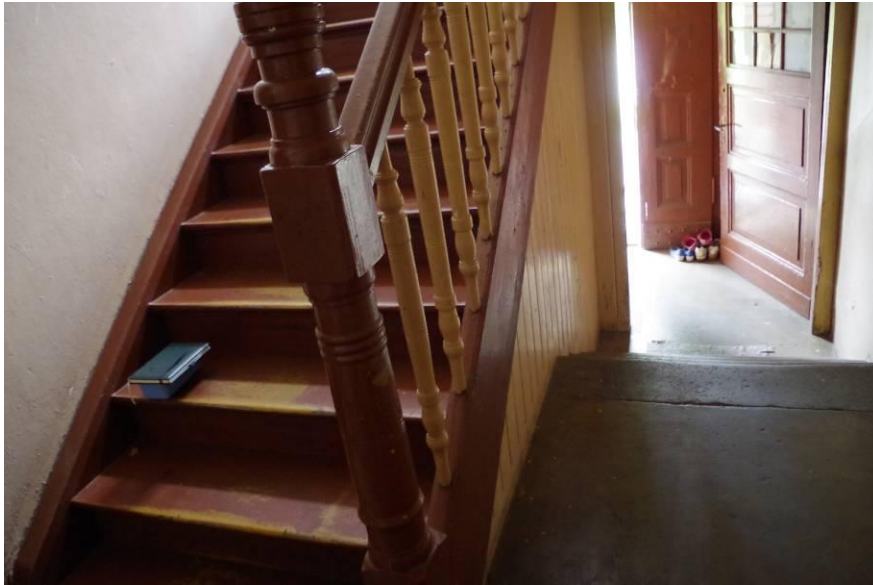
Fot. 5

- Schody drewniane policzkowe dwubiegowe ze spocznikiem . Stan konstrukcji dobry.

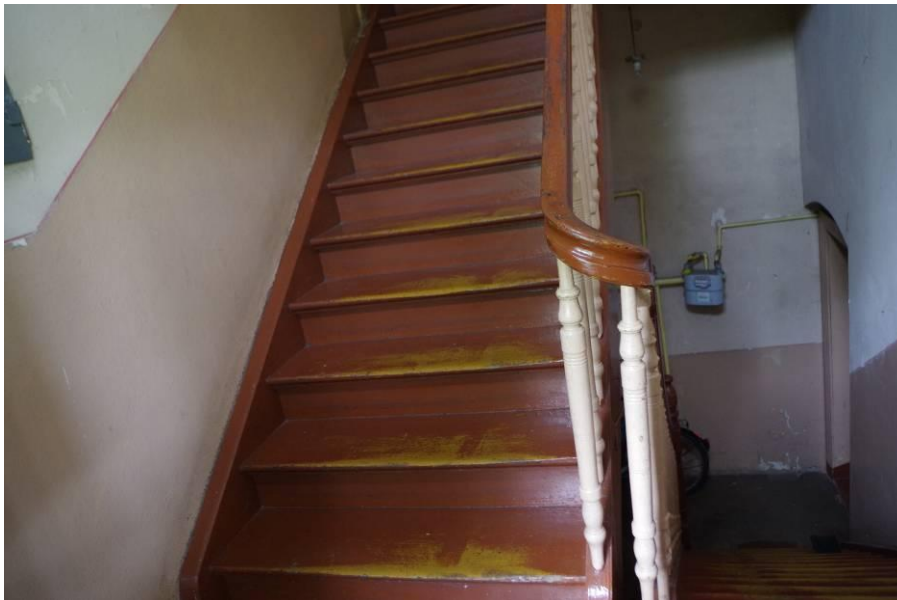
Fot. 6

- Schody drewniane policzkowe dwubiegowe ze spocznikiem - 1 piętro, w „budynku głównym zachodnim”. Stan konstrukcji dobry.

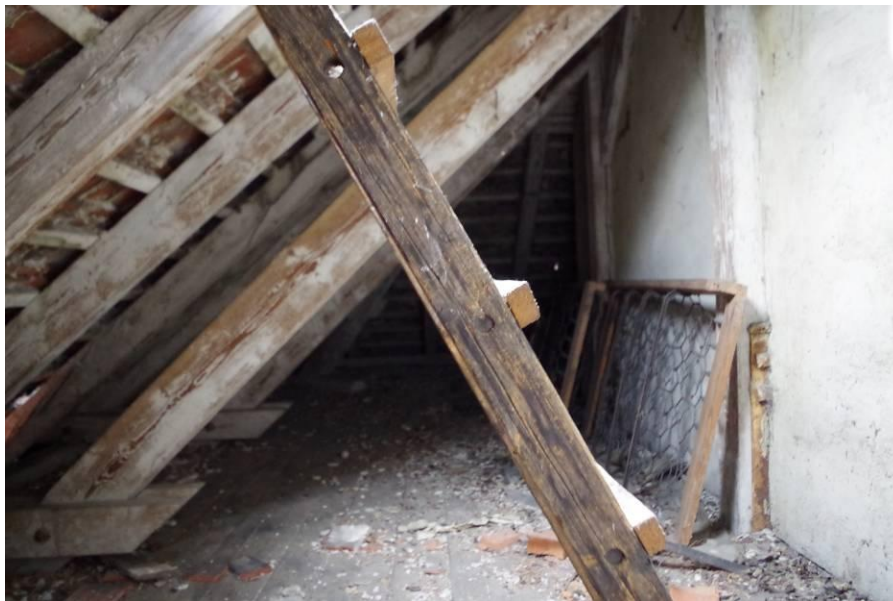
Fot. 7

- Fragment konstrukcji więźby dachowej nad „budynkiem głównym zachodnim” . Ustrój krokwiowo – płatwiowo – zastrzałowy z poparciem na ścianie stolcowej. Stan konstrukcji dobry.

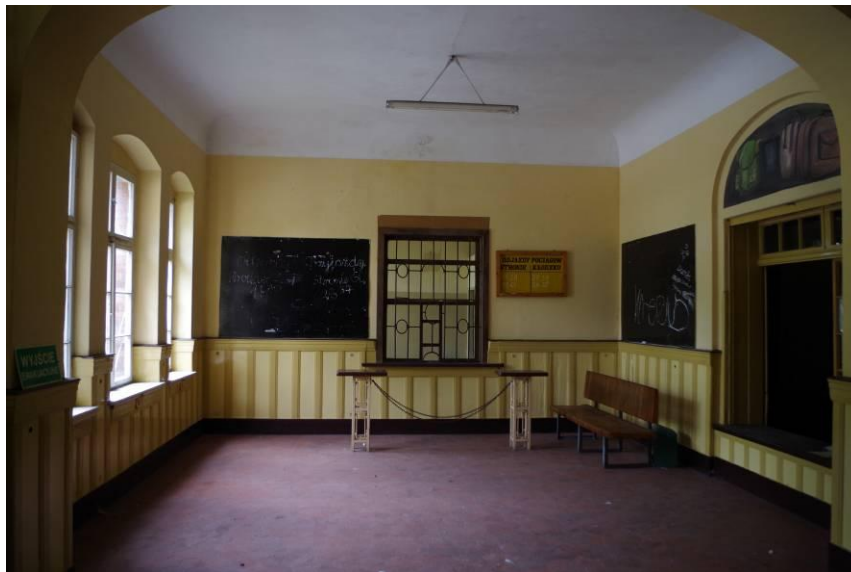
Fot. 8

- Budynek „główny wschodni” – hall kasowy. Strop parteru (między-kondygnacyjny) drewniany ze ślepym pułapem. Ściany murowane z cegły pełnej. Okna drewniane skrzynkowe. Stan konstrukcji dobry.

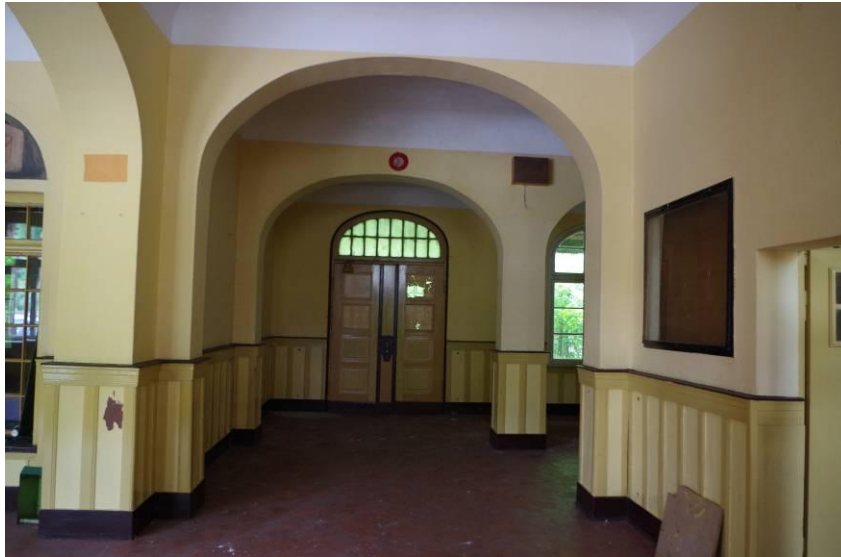
Fot. 9

- Budynek „główny wschodni” – hall przejściowy. Strop parteru (między-kondygnacyjny) drewniany ze ślepym pułapem. Ściany murowane z cegły pełnej. . Stan konstrukcji dobry.

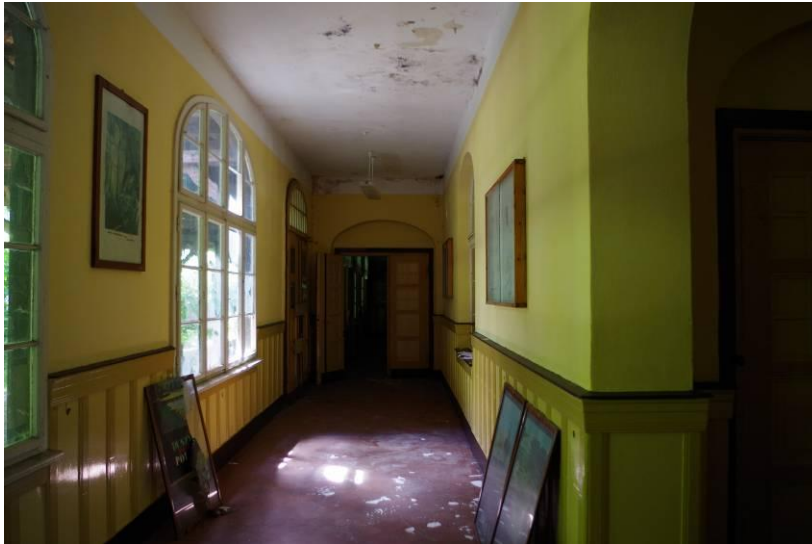
Fot. 10

- Budynek łącznika – hall przejściowy. Od strony południowej – peronowej. Strop parteru (między-kondygnacyjny) drewniany ze ślepym pułapem. Ściany murowane z cegły pełnej. . Stan konstrukcji dobry.

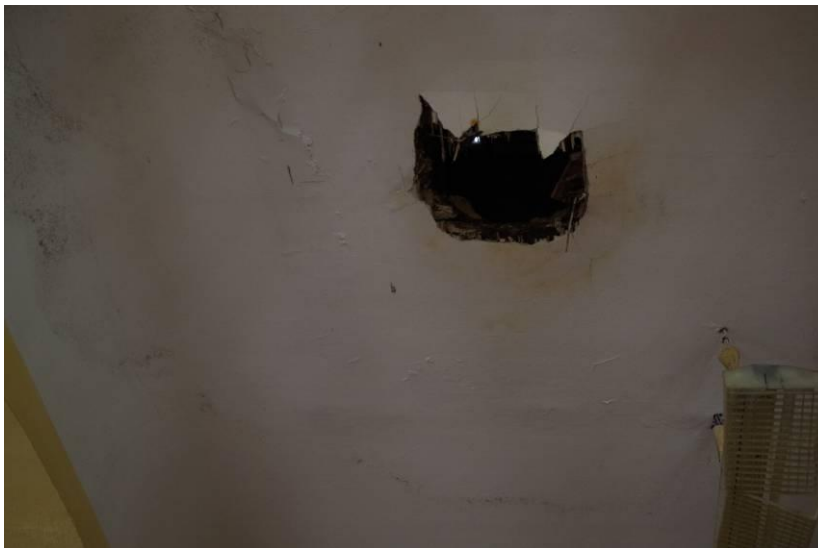
Fot. 11

- Budynek „główny wschodni” – hall przejściowy. Strop parteru (między-kondygnacyjny) drewniany ze ślepym pułapem. Widoczne uszkodzenie spowodowane nieszczelnością instalacji wodociągowej wewnętrznej (wskazany remont kapitalny stropu) . Stan konstrukcji dostateczny.

- 3) Występujące uszkodzenia w połaciach dachów oraz stropach i podłogach lub posadzkach mają charakter uszkodzeń lokalnych – wynikających z braku bieżącej konserwacji i dozoru technicznego, spowodowane są więc uszkodzeniami pokryć dachowych lub awarii starej wewnętrznej instalacji wodnej.

- a) Prace remontowe wypraw tynkarskich elewacji w miejscach występujących uszkodzeń wewnątrz pomieszczeń i na zewnątrz elewacji
- b) Prace remontowe i wzmacniające części konstrukcji oraz pokrycia dachu , stropów i podłóg
- c) Uporządkowanie i poprawienie instalacji odwodnienia – drenażu opaskowego wokół budynku

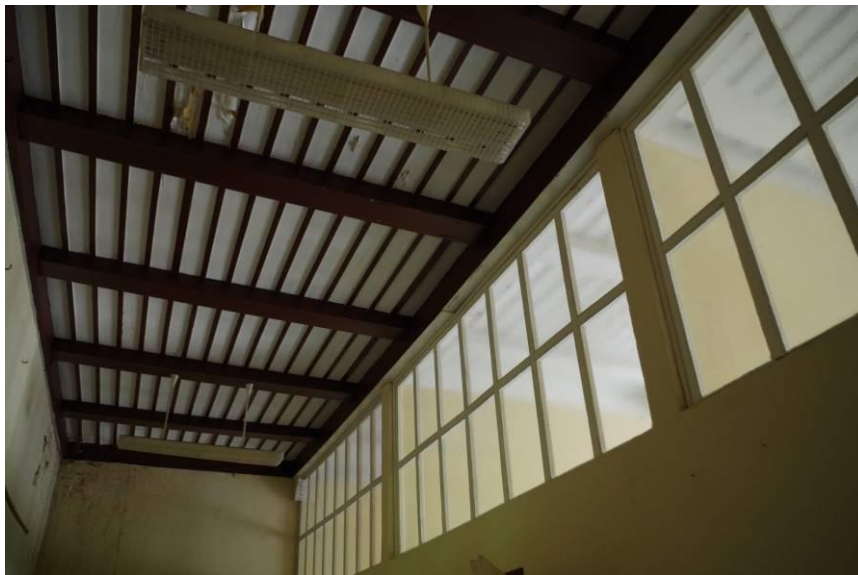
Fot. 12

- Budynek łącznika – hall przejściowy. Trakt wewnętrzny od strony północnej. Strop parteru pod poddaszem nieużytkowym nad łącznikiem. Ściany murowane z cegły pełnej. Stan konstrukcji dobry.

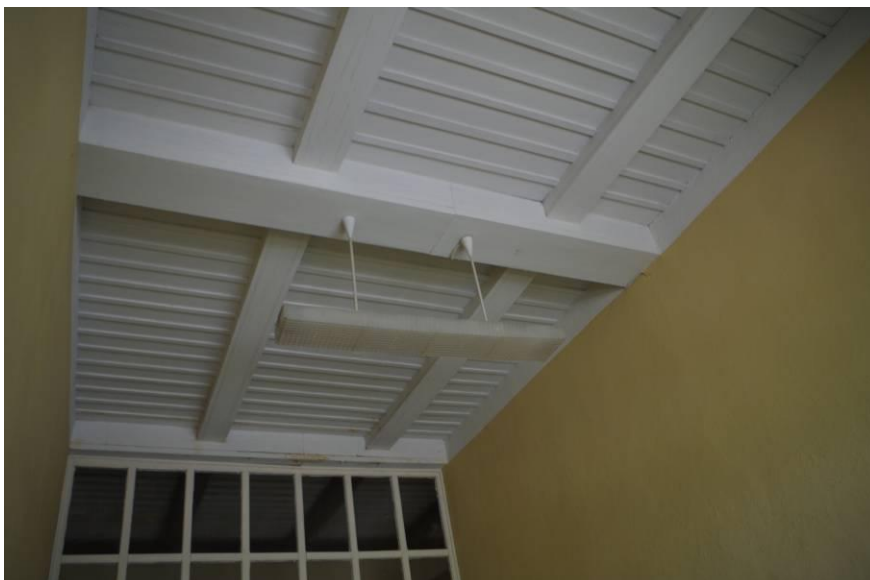
Fot. 13

- Budynek łącznika . Trakt zewnętrzny od strony północnej. Strop parteru pod poddaszem nieużytkowym nad łącznikiem . Ściany murowane z cegły pełnej. Stan konstrukcji dobry.

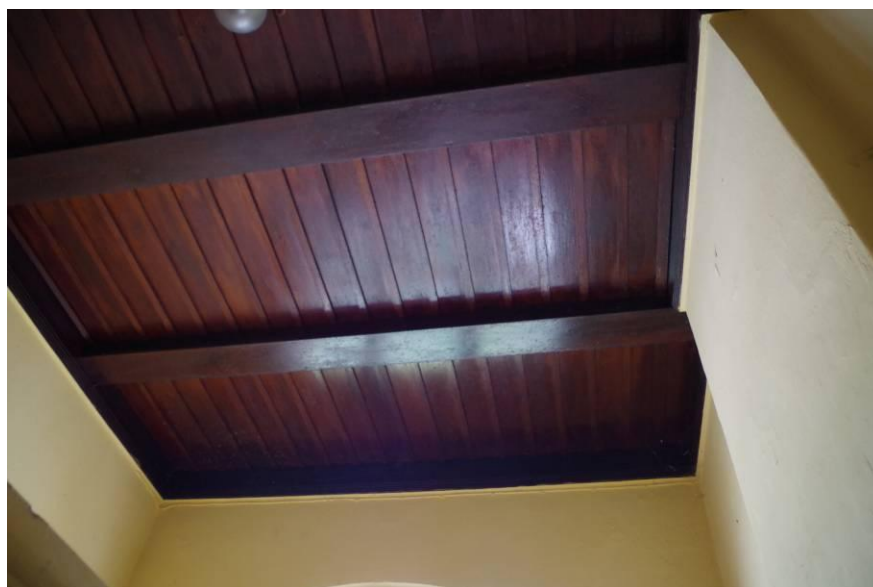
Fot. 14

- Budynek łącznika . Trakt zewnętrzny od strony północnej. Strop parteru pod poddaszem nieużytkowym nad łącznikiem . Ściany murowane z cegły pełnej. Stan konstrukcji bardzo dobry.

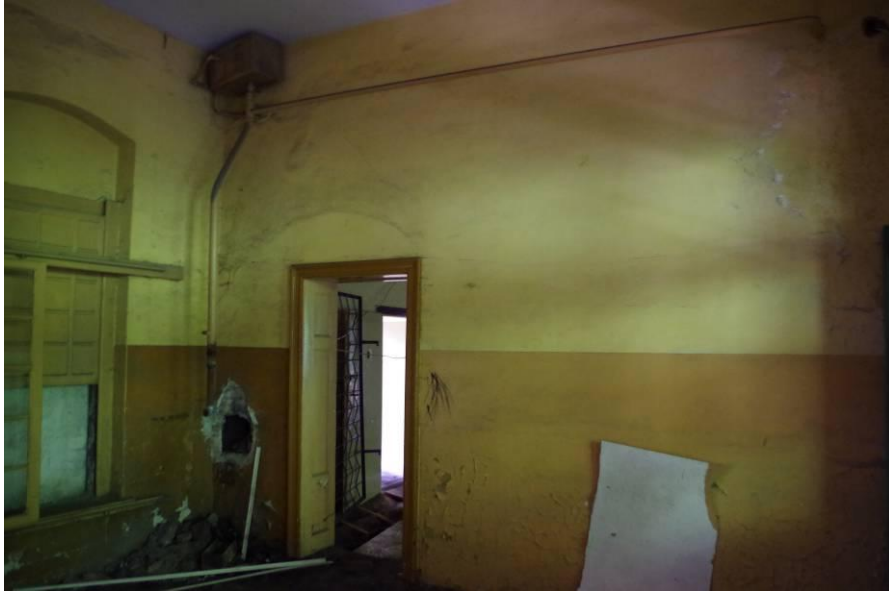
Fot. 15

- Budynek „główny wschodni” – dawny magazyn bagażowy. Strop parteru (między-kondygnacyjny) drewniany ze ślepym pułapem. Widoczne uszkodzenia tynków spowodowane nieszczelnością instalacji wodociągowej wewnętrznej (wskazany remont kapitalny tynków) . Stan konstrukcji dobry.

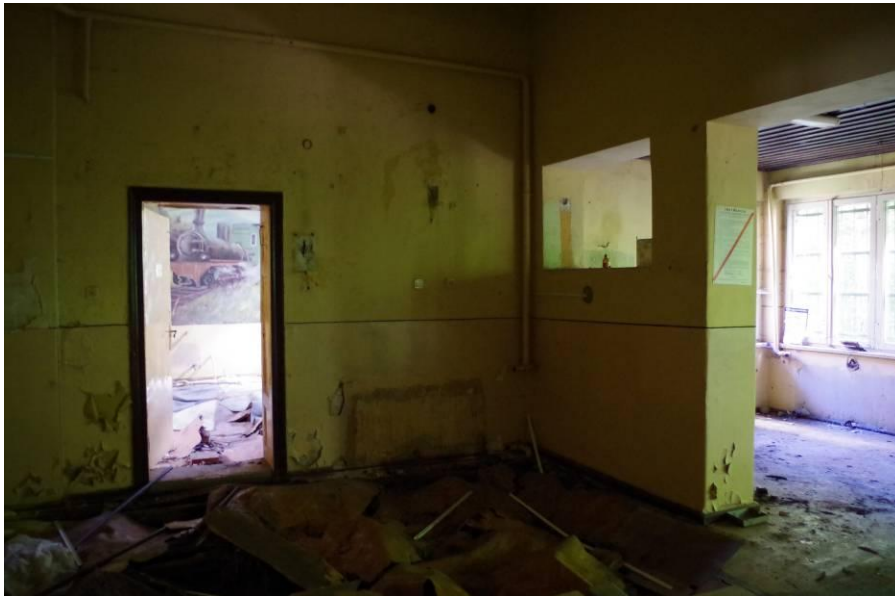
Fot. 17

- Budynek „główny wschodni” – dawne pomieszczenia zawiadowcy. Strop parteru ceramiczny na belkach stalowych odcinkowy . Widoczne uszkodzenia tynków oraz konstrukcji podłogi spowodowane nieszczelnością instalacji wodociągowej wewnętrznej (wskazany remont kapitalny całego pomieszczenia) . Stan konstrukcji dostateczny , lokalnie niedostateczny.

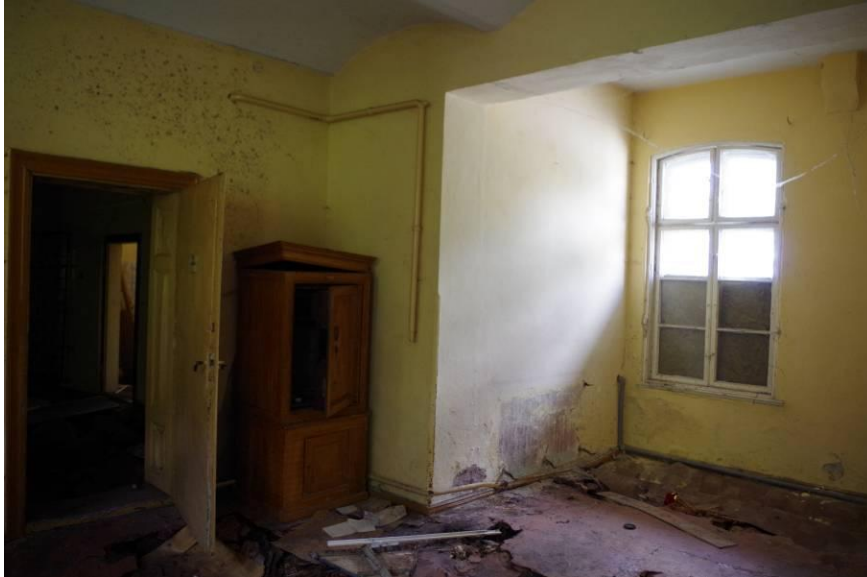
Fot. 18

- Budynek „główny wschodni” – dawne zaplecze pomieszczenia kasowo-magazynowego. Strop parteru ceramiczny na belkach stalowych odcinkowy. Widoczne uszkodzenia tynków oraz konstrukcji podłogi spowodowane nieszczelnością instalacji wodociągowej wewnętrznej (wskazany remont kapitalny całego pomieszczenia). Stan konstrukcji ścian i stropu dobry, tynków dostateczny, konstrukcji podłóg niedostateczny.

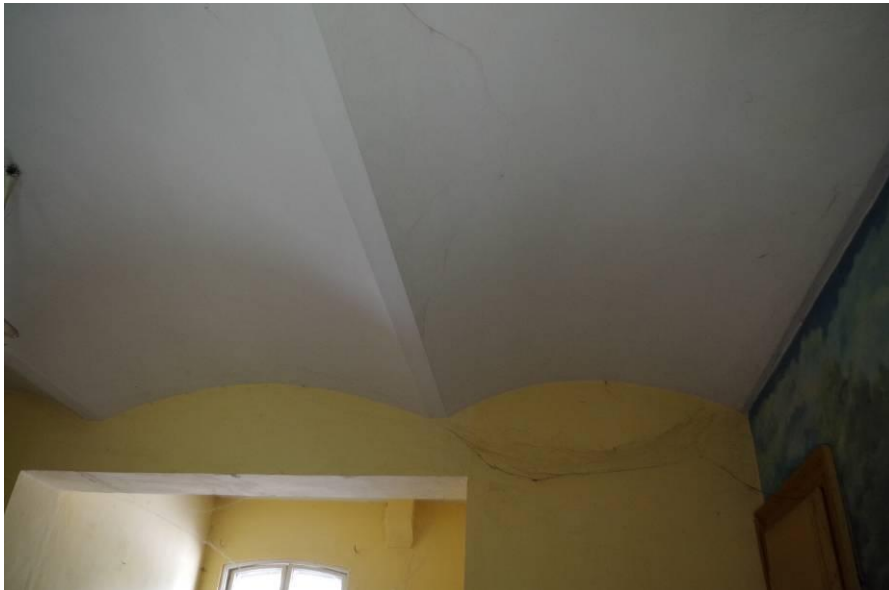
Fot. 19

- Budynek „główny wschodni” – dawne zaplecze pomieszczenia kasowo-magazynowego. Strop parteru ceramiczny na belkach stalowych odcinkowy. Stan konstrukcji ścian i stropu dobry.

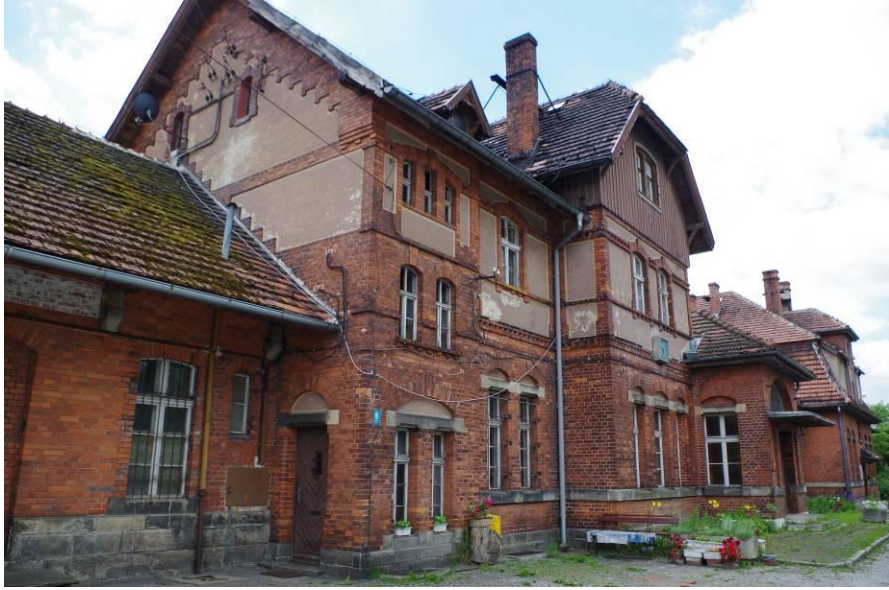
Fot. 20

- Budynek „główny wschodni” – elewacja północno-wschodnia . Stan konstrukcji ścian dobry, pokrycia dachowego i tynków dostateczny.

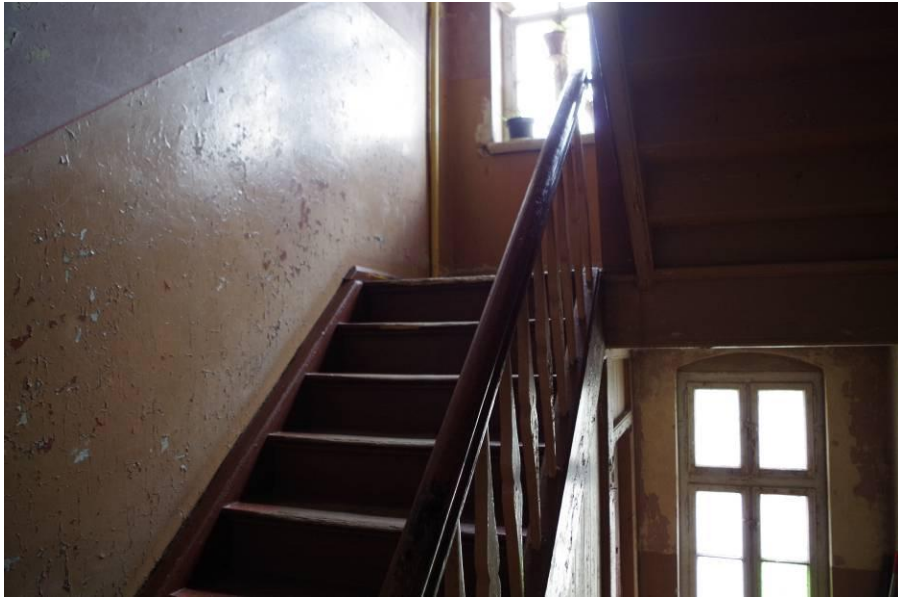
Fot. 21

- Budynek „główny wschodni”. Schody drewniane policzkowe dwubiegowe ze spocznikiem - parter - 1piętro,. Stan konstrukcji dobry.

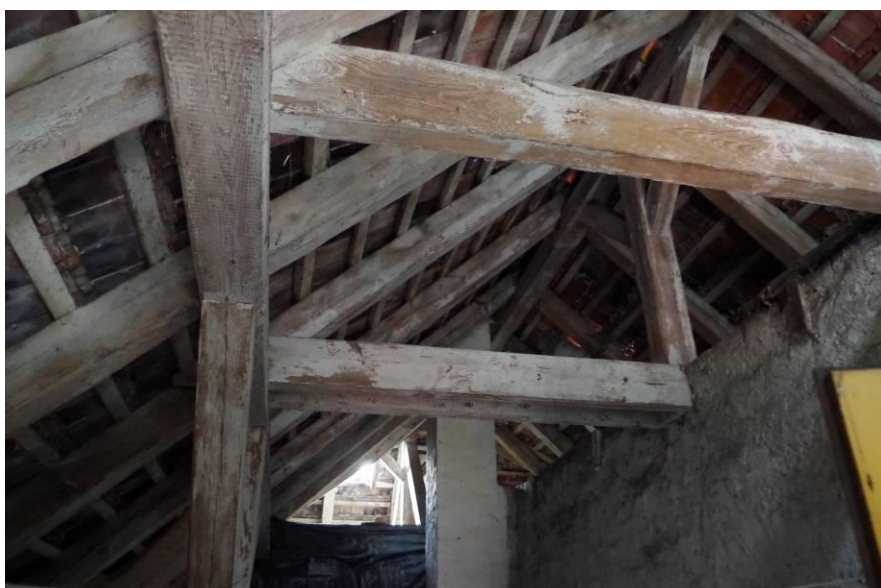
Fot. 23

- Budynek „główny wschodni”. Fragment konstrukcji więźby dachowej – wschodnia połać dachu. Ustrój krokwiowo – płatwiowo – zastrzałowy z podparciem na ścianie stolcowej. Stan konstrukcji dobry, pokrycia dachowego dostateczny.

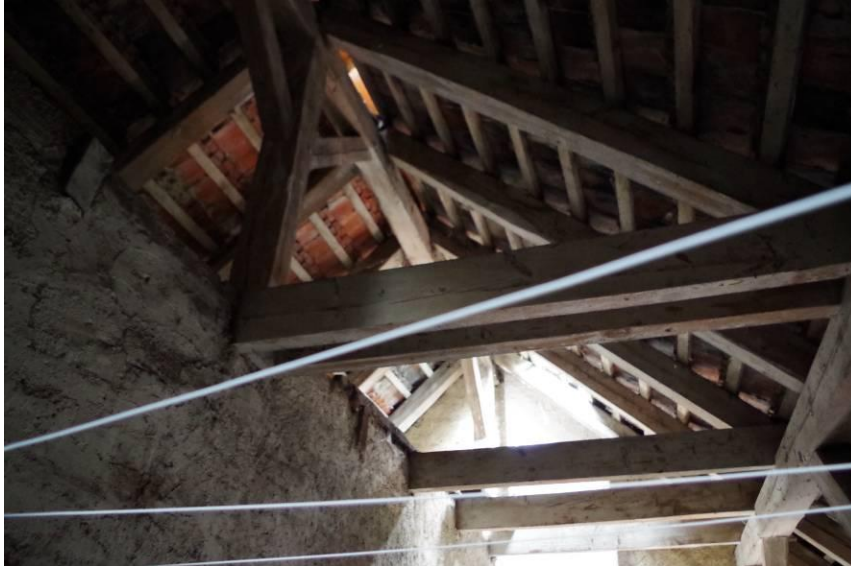
Fot. 24

- Budynek „główny wschodni”. Fragment konstrukcji więźby dachowej – zachodnia połać dachu. Ustrój krokwiowo – płatwiowo – zastrzałowy z podparciem na ścianie stolcowej. Stan konstrukcji dobry, pokrycia dachowego dostateczny.

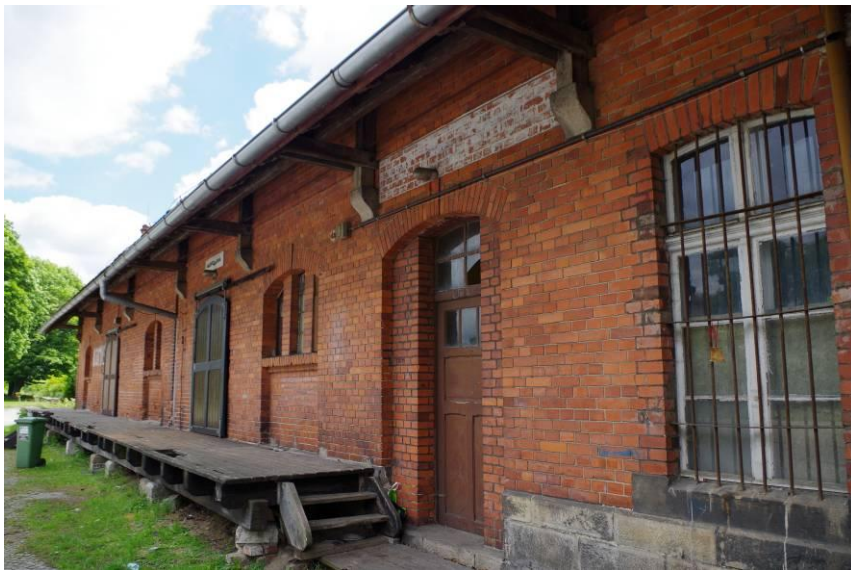
Fot. 25

- Budynek magazynu „przesyłkowego”. Konstrukcja więźby dachowej nad. Ustrój krokwiowo-zastrzałowy z oparciem na ścianach podłużnych. Stan konstrukcji dobry, pokrycia dachowego dostateczny.

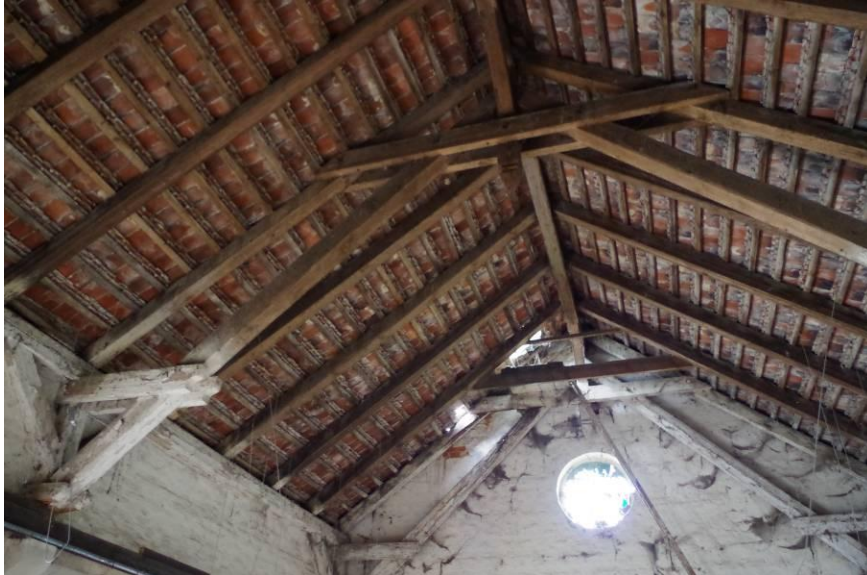
Fot. 26

- Budynek magazynu „przesyłkowego”. Konstrukcja więźby dachowej nad. Ustrój krokwiowo-zastrzałowy z oparciem na ścianach podłużnych. Płatew kalenicowa podparta systemem kleszczy i zastrzałów w co piątym przęśle pomiędzy krokwiami. Stan konstrukcji dobry, pokrycia dachowego dostateczny.

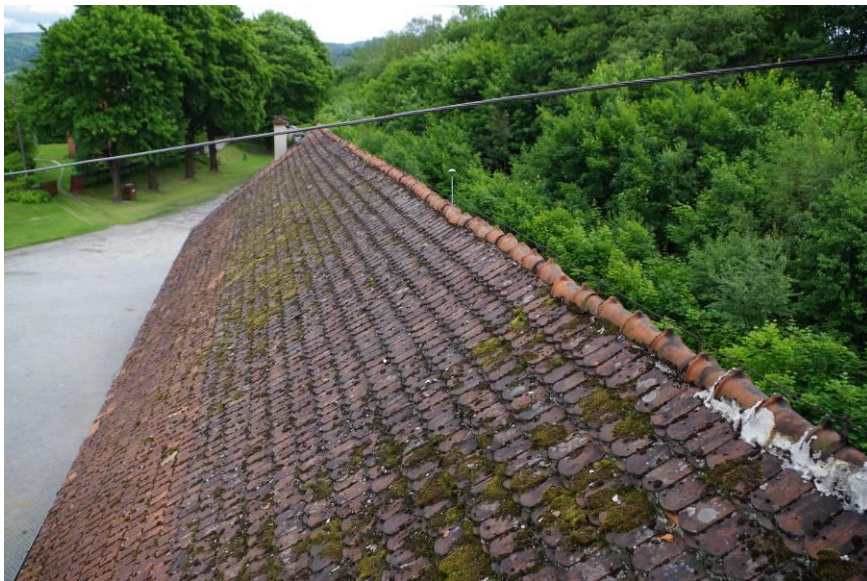
Fot. 27

- Budynek magazynu „przesyłkowego”. Pokrycie dachu dachówką karpiówką podwójnie „w koronkę” (widoczne rozszczelnienia pokrycia i gąsiorów). Stan pokrycia dachowego dostateczny.

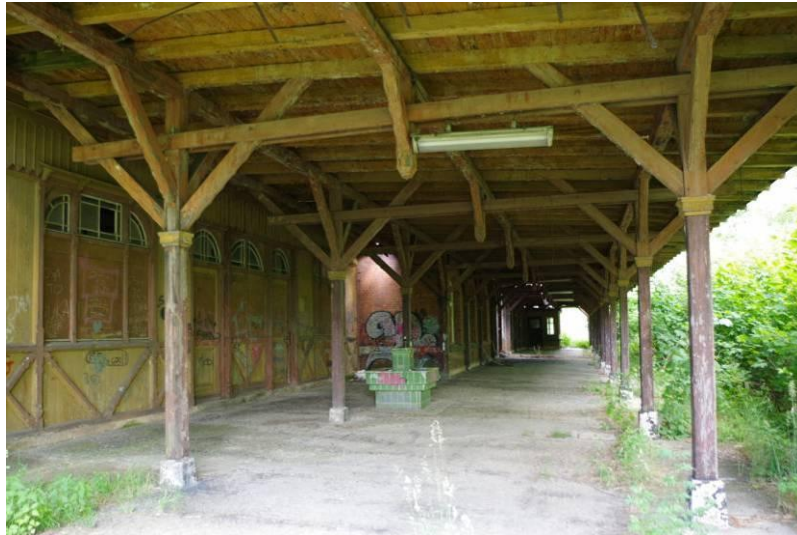
Fot. 28

- Wiata peronowa – od strony zachodniej, widoczne w 7-przęsłach zewnętrznych zużycie powłok malarskich (konserwujących) z lokalnymi uszkodzeniami wgłębnyymi elementów drewnianej konstrukcji nośnej – słupów, krokwi, płatwi i zastrzałów . Znacząco złuszczone powłoki ochronne opierzenia połaci dachowej. Znaczny stopień zużycia pokrycia papowego dachu . Stan pokrycia dachowego niedostateczny, stan powierzchni drewnianej konstrukcji nośnej niedostateczny, stan strukturalny elementów drewnianych konstrukcji lokalnie dobry.

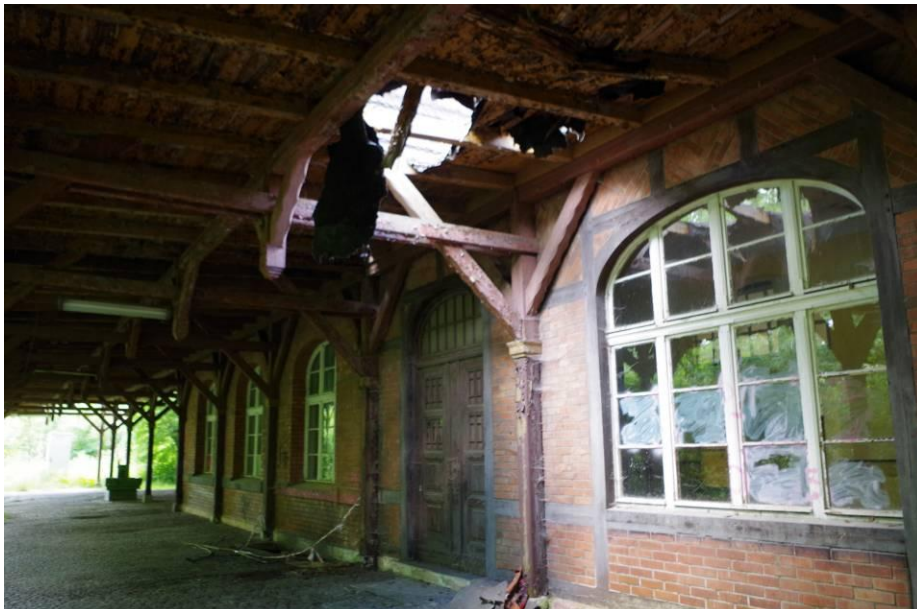
Fot. 29

- Wiata peronowa – część środkowa (wejście do hallu dworcowego), widoczne lokalne zniszczenie opierzenia połaci dachowej wraz z pokryciem oraz znaczne uszkodzenia krokwi i zastrzału w obszarze zniszczenia. Znaczny stopień zużycia pokrycia papowego dachu . Stan pokrycia dachowego

niedostateczny, stan powierzchni drewnianej konstrukcji nośnej niedostateczny, stan strukturalny elementów drewnianych konstrukcji lokalnie niedostateczny.

- 4) W skrajnym (od strony wschodniej) przęśle wiaty peronowej występuje stan katastrofy. Lokalnie zniszczona część połaci dachowej oraz znacząco uszkodzone elementy konstrukcji nośnej (krokwie i zastrzały) – w środkowej części wiaty (w przęśle przylegającym do głównego wyjścia na peron)

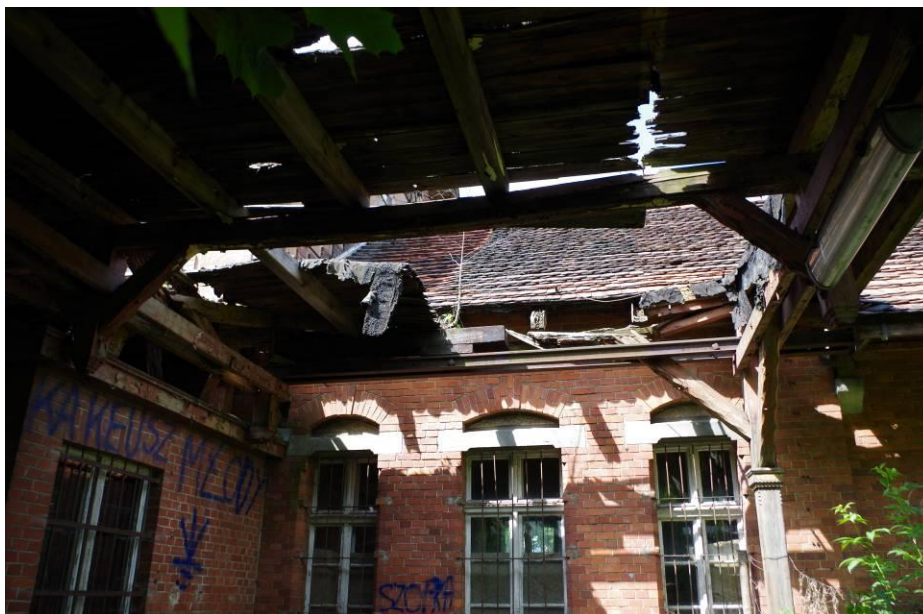
Fot. 30

- Wiata peronowa – skrajne przęsło (od strony wschodniej), widoczne lokalne zniszczenie opierzenia połaci dachowej wraz z pokryciem oraz znaczne uszkodzenia krokwi i zastrzału w obszarze zniszczenia. Zniszczone pokrycie papowe dachu . Stan katastrofy.

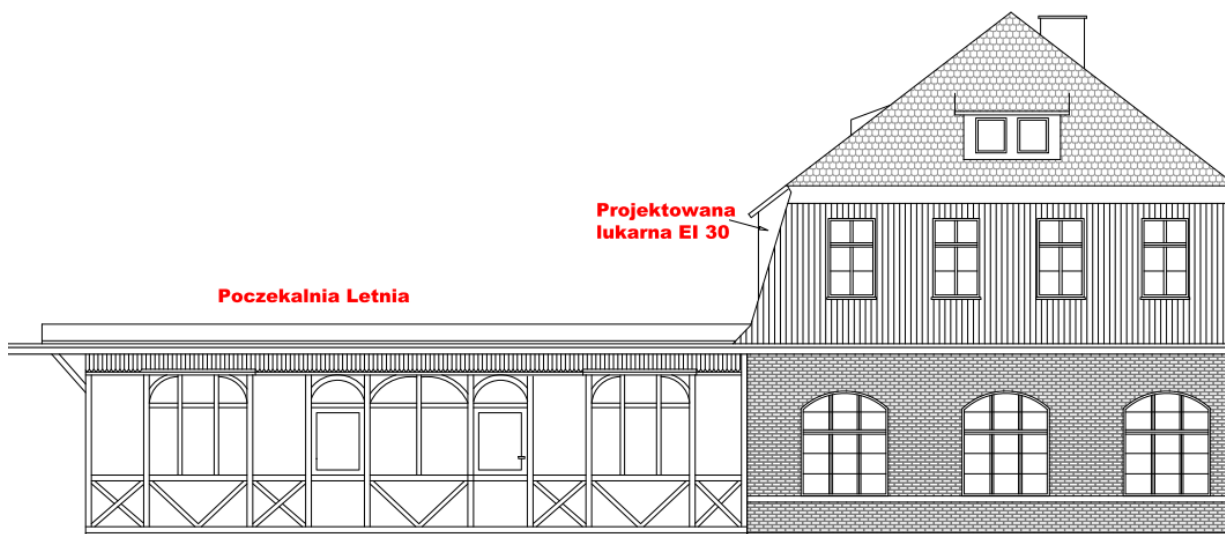
Poczekalnia letnia - nie połączona komunikacyjnie z częścią biurowo – administracyjną (DK)

Część główną (DK), stanowi zabudowa trzykondygnacyjna z głównym holem wejściowym i sekretariatem, połączona komunikacyjnie z salą konferencyjną (zob. p.III, fot. 1). Z drugiej strony do części zasadniczej (DK) przylega jednokondygnacyjna, wykonana całkowicie z drewna - poczekalnia letnia dla podróżujących (zob. p. III, fot. 3, 4)
